## Stearinaustritt bei Walaba Terrassendielen

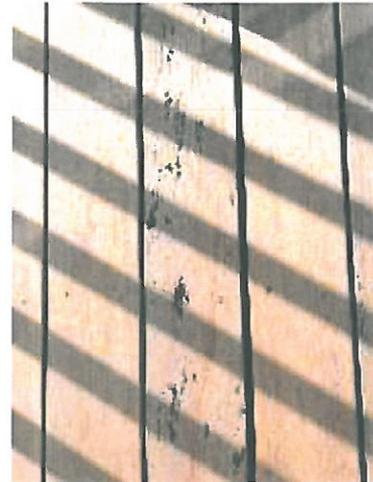
Stearin (Kerzenwachs) ist der Inhaltstoff der Walaba Dielen so dauerhaft und widerstandsfähig macht. Anfänglich kann es vorkommen, dass es zum Hervortreten von Stearin auf der Oberfläche kommt. Der Effekt verschwindet von selbst. Man kann den Vorgang beschleunigen, indem man das Stearin mechanisch entfernt.

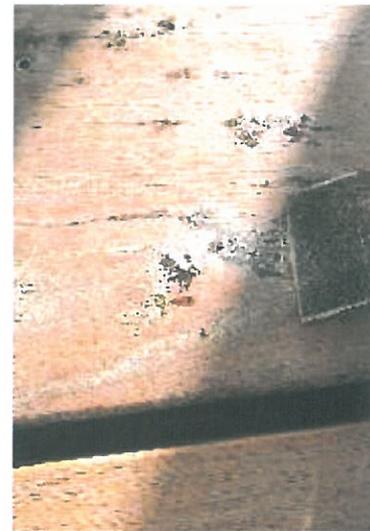
Nachmittags wenn das Stearin weich ist (bei Sonneneinstrahlung) reicht ein Baumwolltuch oder ein Scotch Brite Schwamm. Morgens wenn das Stearin noch kalt und hart ist lässt es sich gut mit einem Spachtel oder einer Ziehklinge entfernen. Das Stearin bröckelt weißlich ab.

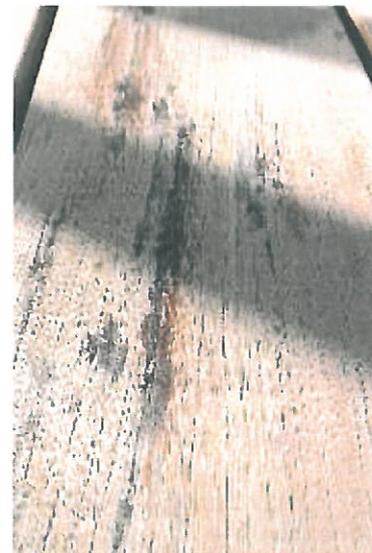
Mit der Zeit verteilt sich das übrige Wachs in die umliegenden Zellen. Nach einiger Zeit, dem Wetter ausgesetzt, verschwindet das Wachs von der Oberfläche und die gleichmäßige weiße Patina entsteht. Das Wachs bleibt im Holz und schützt es vor Verwitterung. Je nach Größe der Stearin – Pore kann es notwendig sein die mechanische Entfernung zu wiederholen.
